国指定史跡「宗像神社境内」

保存活用計画

令和4（2022）年

宗像市教育委員会

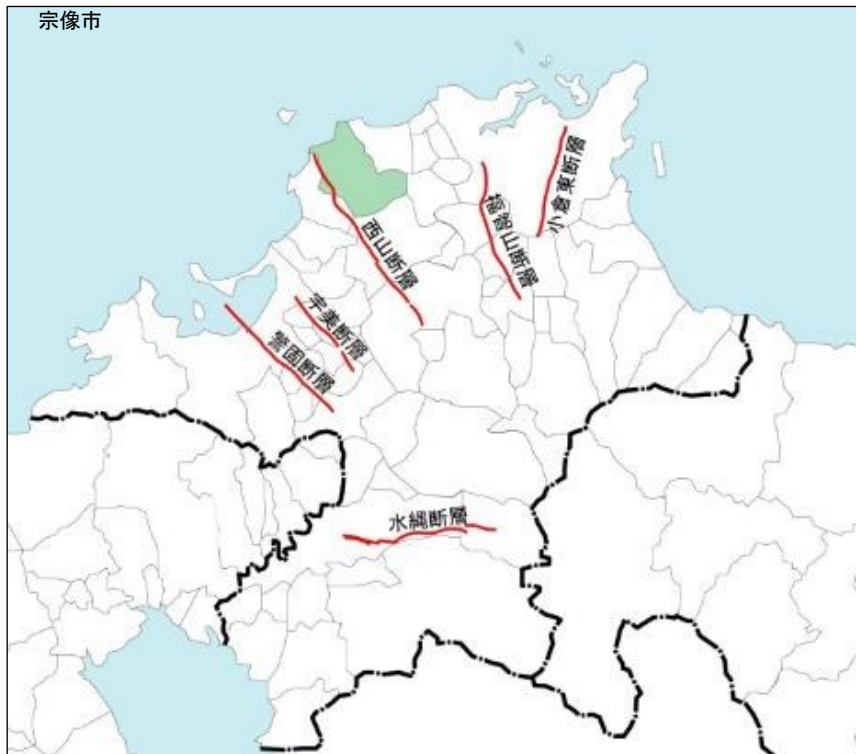
図2-3-(1)-1 福岡県内の断層系

北部九州の活断層としては、下図のものがあるが、辺津宮境内に近接する宗像市と福津市の境界線上に「西山断層系」が走っている。西山断層系は活断層とされているが、差し迫った地震の発生の可能性は小さいとしている。しかし、最新の調査研究によると、今後30年以内にマグニチュード6.8以上の地震が起こる確率は、九州北部では7～13%、西山断層系はM7.9～8.2が予想されている。(政府地震調査研究推進本部発表。平成25(2013)年2月1日)

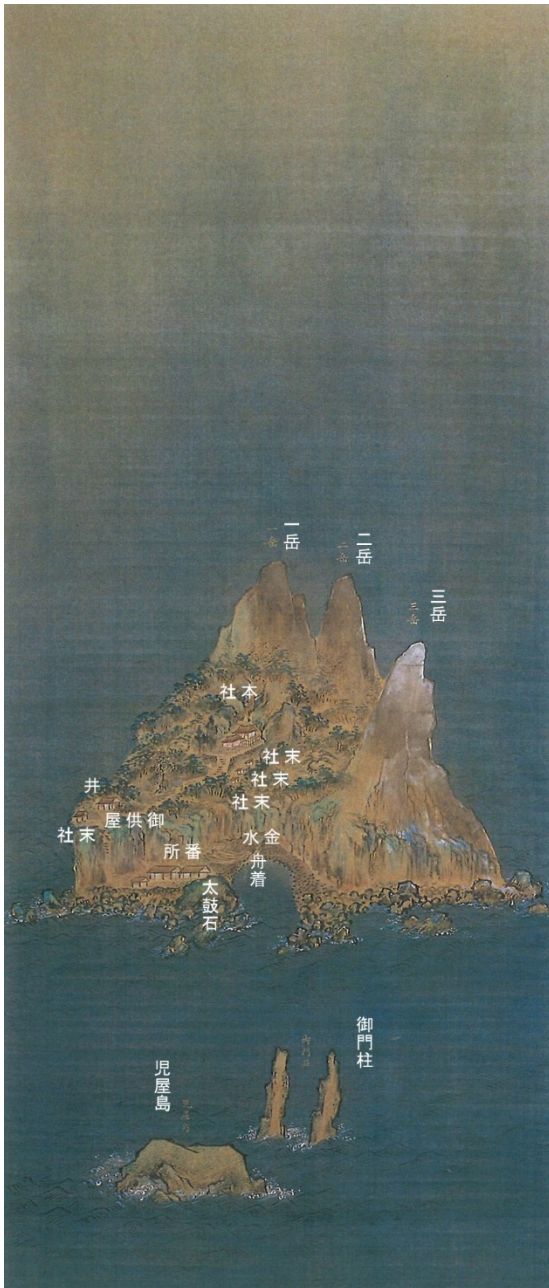
図 2-3- (2) -4  
沖ノ島図（福岡市博物館所蔵）

「沖ノ島図」は、沖ノ島を描いた最も古い絵図で、一ノ岳、二ノ岳、三ノ岳の3つのピークを誇張して表現している。この図の三ノ岳は現在の白岳を指し、現在の御門柱と天狗岩は御門柱として表現している。『筑前国続風土記附録』（1797年成立）の「大嶋図」に描かれた沖ノ島も概ね「沖ノ島図」を踏襲して描かれている。

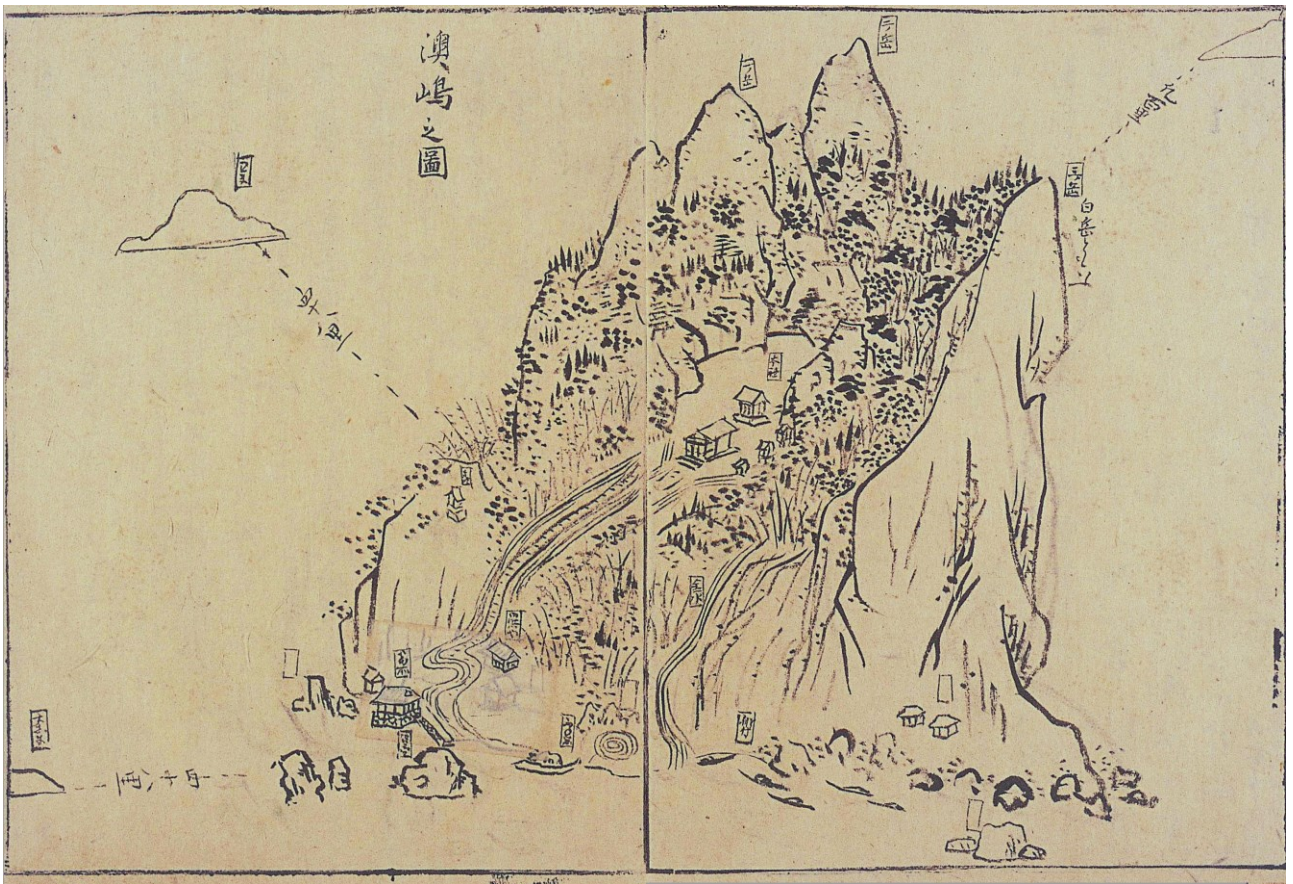
図2-3-(2)-6 「澳嶋之図」『筑前名所図会 卷八』（文政4（1821）年）奥村玉蘭  
（福岡市博物館）

当時の境内の様子は、『筑前名所図会』（1821年成立）の「澳嶋之図」に詳しく描かれており、一ノ岳、二ノ岳、三ノ岳がそびえる丘陵の中腹には、切妻造平入の本殿と切妻造妻入の拝殿が直線上に並び描かれる。また、沖津宮社殿の右傍には、末社とおぼしき社殿が3棟描かれており、その内の一つは、天照皇大神を祭神とする大神宮である。この段階では鳥居はなく、現在社殿の前にある空池も描かれていない。

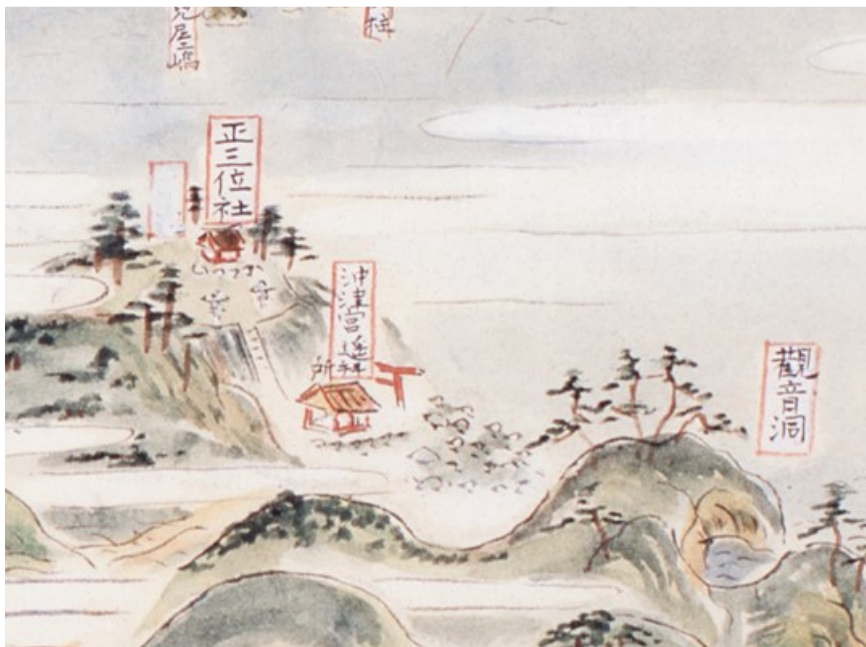
図2-3-(2)-9 大嶋図(一部)1797(平岡邦幸氏所蔵)

『筑前国続風土記附録』挿図の「大嶋図」では、段丘下の浜辺に遙拝所が位置し、その一段上に正三位社が建つ。『筑前国続風土記拾遺』には、「正三位社 沖津宮遙拝所 島の北海辺岩瀬といふ所に在。宗像社記に志賀三神を祀るといへり。沖津宮の末社也。其下の磯に沖津宮の遙拝所あり。鳥居有。御供所有。側に稻荷社あり。此磯直に沖津しまに向へり。遙拝所御供屋等いつれも国庁より造進なり」とあり、19世紀初頭においても海辺にあったこと、諸施設がいずれも福岡藩によって造営されたものであることがうかがわれる。

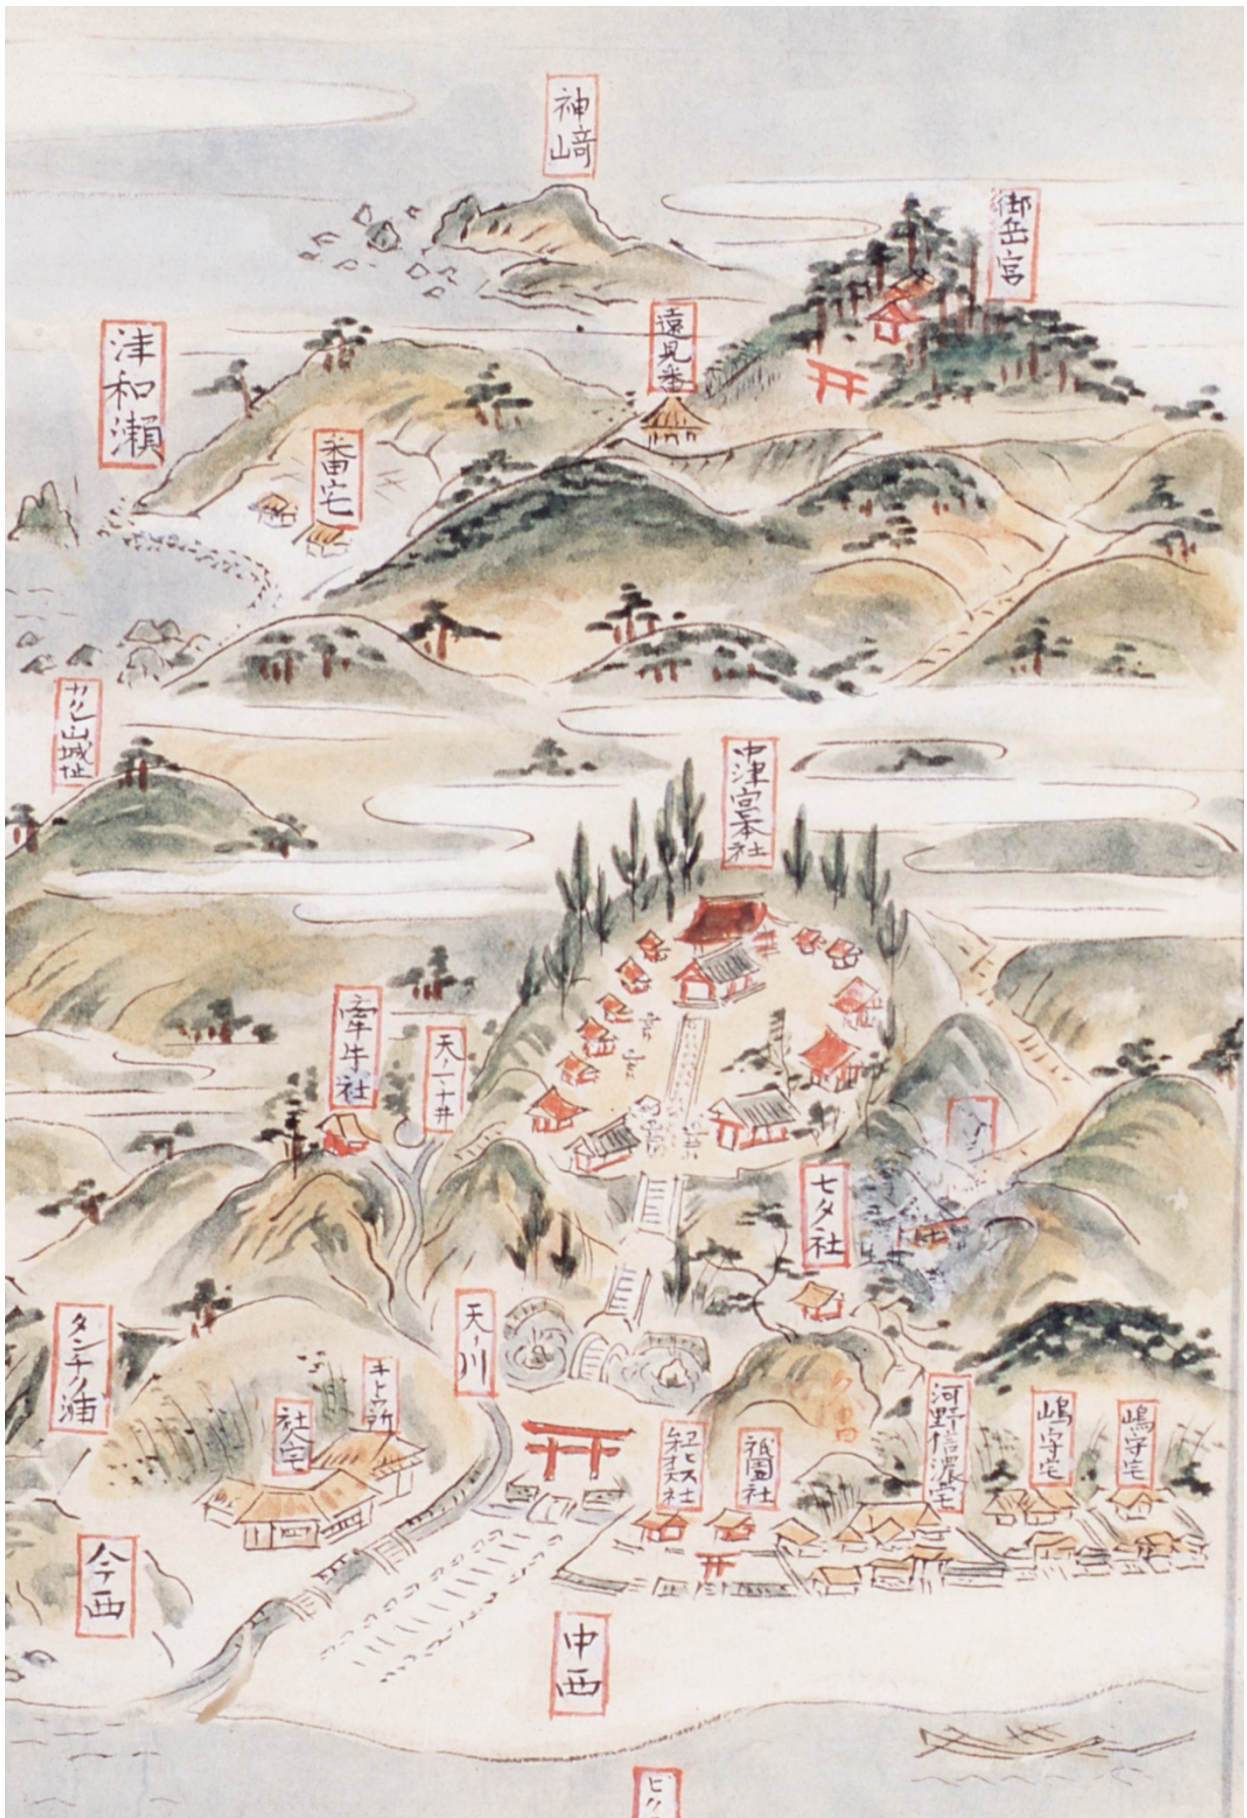
图 2-3- (2) -15 『筑前国続風土記附録』挿図「大嶋図」1797 (平岡邦幸氏所蔵)

『筑前国続風土記附録』の「大嶋図」には、中津宮本殿・拝殿を中津宮本社とし、その周辺に末社が描かれている。これは辺津宮の末社が延宝3（1675）年に二十一社に統合され、社殿の周囲に整備されたことになり、中津宮末社を二十一社に整理したことによる。前庭部となる階段の下部分は、2つの中島を持つ池やそこに架かる橋、1つの鳥居とその前にも橋があり、天の川や牽牛社、七夕社、天真名井等が描かれている。

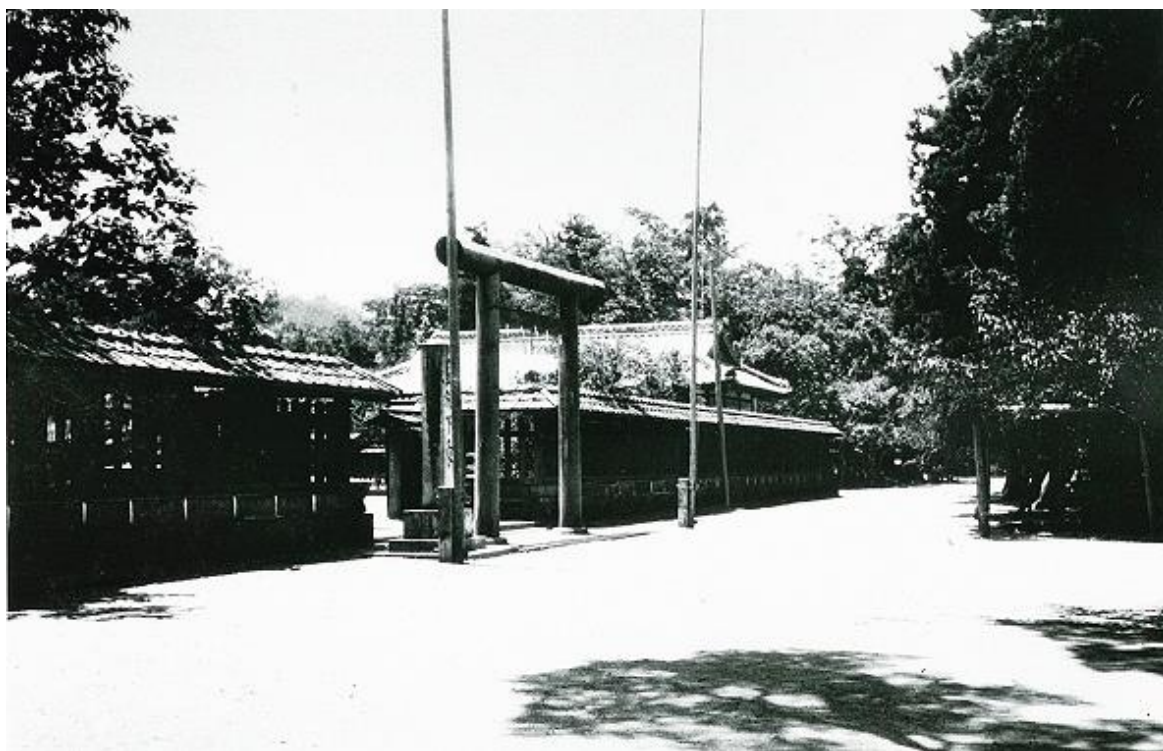
写真 2-3- (2) -1 拝殿前の鳥居

写真 2-3- (2) -1 は、大正 15 (1926) 年以前の写真で、鳥居の横に皇室下乗と旗立が写る。写真 2-3- (2) -2 は、神門があり鳥居が除去されていることから昭和 16 (1941) 年以降の写真であり、皇室下乗の石碑及び旗立の位置からかなり拝殿側に神門が建てられたことがわかる。昭和造営が完了するまでには、皇室下乗の石碑は神門側に移動し、横の旗立は撤去されたようである。写真 2-3- (2) -3

宗像社頭古絵図には、拝殿の前に楼門が描かれているが、近世から近代にかけては、鳥居だけとなる。鳥居は、宝暦 2 (1752) 年に藩主継高の造営で楼門が未建設であったためその替りとして立てられたものとされる。明治 12 (1879) 年官費で改造、明治 40 (1907) 年には青銅鳥居となった。昭和 16 (1941) 年青銅鳥居は、軍需品として提供され撤去された。
